# 地震灾区集镇生态保护、旅游开发与景观发展研究

**[摘 要]** “5·12”四川汶川大地震及次生灾害对灾区生态环境造成严重破坏，地震对山体有所破坏，形成了一些破损山体。如何保护、恢复灾区的原有生态环境，如何将生态环境的保护恢复和新场镇旅游景观设计相结合，成为当前的一个重大课题。本文认真翔实调查地震对旅游场镇安州区（原为绵阳市安县）晓坝镇周边生态破坏情况，基于低强度开发的原则，用生态设计的原理，突出环境生态修复，尽量采用乡土植物和本地材料，提出相应的景观设计方案，并在此基础上总结以晓坝镇为代表的震灾区旅游场镇为地震后如何既快又好的使景观生态得到恢复，开发当地丰富的旅游资源，为地方经济找到新的增长点，提供环境保护和旅游景观设计可借鉴的先进经验。

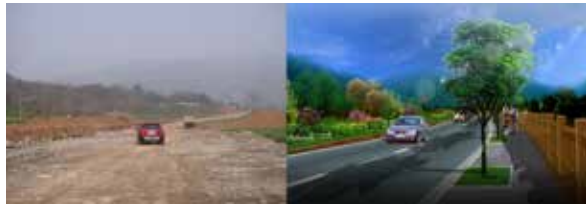
修复技术：环山路坡度较缓，土壤主要为黏土，渣土土坡分层压实后回填种植土（见图1）。

图1 土质边坡修复前后景观效果对比

种植配置：紫薇（*Lagerstroemia indica*）×香樟（*Nnamomum camphora*）×天竺桂（*Cinnamomum pedunculatum*）×红花檵木（*Loropetalum chinense var.rubrum*）×大叶栀子（*Gardenia jasminoides*）×金叶女贞（*Ligustrum vicaryi*）×红叶石楠（*Photinia serrulata*）。

生态景观效果：香樟为大乔形成道路绿化景观的骨架，天竺桂为补充，紫薇又名百日红，花期长，灌木用红色、金色和绿色搭配，丰富道路景观。

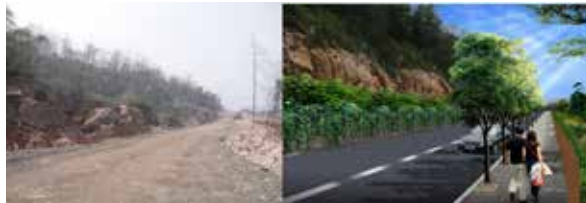
修复技术：该路段边坡坡度较大，水土流失严重，且结构不稳定，少量土夹杂其中，需要人工固定，可采用台地续坡式修复法，用石材分层叠砌挡土墙，以防止水土流失，增强边坡稳定性。叠石间预留种植池，回填种植土后栽植小乔木、灌木，靠近边缘处栽植垂枝型植物，内侧栽植攀缘植物，靠近坡脚处种植乔木（见图2）。

图2 碎石边坡修复前后景观效果对比

种植配置：迎春（*Jasminum nudiflorum*）×鸢尾（*Iris tectorum*）×爬山虎（*Parthenocissus tricuspidata*）×斑竹（*phyllostachys bambusoides f.tanakoe*）。

生态景观效果：迎春为早春黄花，花期长，柔化挡土墙的僵硬线条；回填土内种植斑竹，遮蔽断崖面；爬山虎生长快，能很快覆盖裸露泥土，吸盘有一定的抓力，防止水土流失，且春夏绿意盎然，秋季红叶俏丽，为山体绿色景观增加点点红艳；鸢尾适应性和抗性强，养护简单，夏季蓝花点点。
