## 某项目支护不当影响主体基础实例介绍与反思

## 一、项目概况

## 二、事故简述

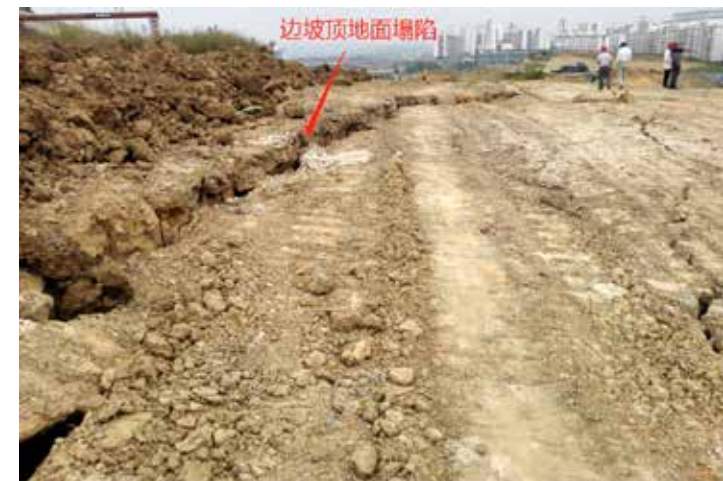
图3 边坡顶地面塌陷图

在对厚填土山包进行挖运土方、修斜坡的阶段,坡底的基坑尚未开挖,在斜坡顶平台地面就已肉眼可见很多裂缝,最大缝宽超过10厘米,裂缝处台阶状地陷最大有30厘米落差,如图3所示。

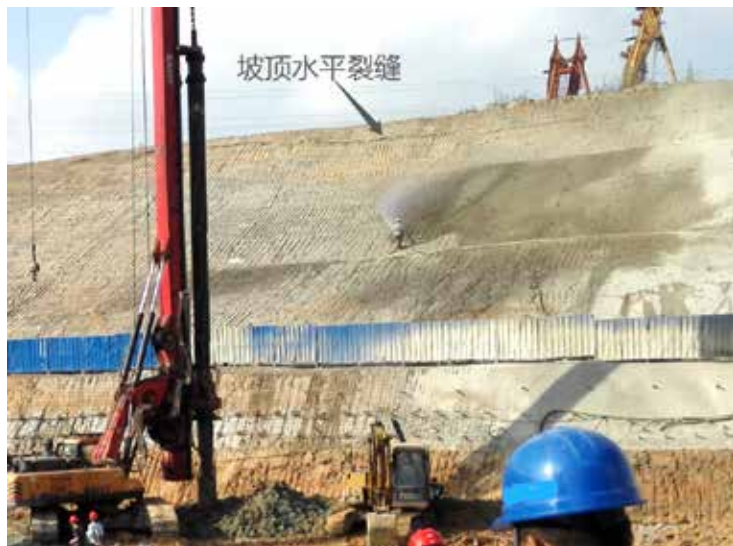
旋挖灌注桩施工时, 基坑侧壁还在进行钻孔做锚杆、挂网施工作业, 基坑以上的北侧坡面仍有未硬化封闭的区域, 在暴露的坡面上能清晰看到因斜坡体塌滑而在近坡顶处出现的水平裂缝, 如图4所示。基坑顶西侧则自始至终是原状高填土坡体暴露状态, 未做任何处理。

图4 坡面尚未硬化封闭边坡已塌滑出现水平裂缝图

从图4所展示的支护施工情况可知，在从上往下开挖外运土方的过程中，为抢工期，建设单位持续挖运土方，把高厚填土山体一次性修成斜面，基坑顶上的坡面挂网硬化施工进度滞后，未遵循挖方边坡防护工程应采用逆作法的施工要求，即分段施工，边修坡、边支护，开挖一级防护一级，并应及时进行养护，防护好上一级，才开挖施工下一级。因此导致土质坡面长期暴露被雨水冲刷，地表水大量渗入坡面土层，引发表层松软填土固结下沉，坡体含水量逐渐增大，土体重量相应加大，使滑坡体的下滑趋势增大，地表水在厚填土中下渗汇集在不透水的泥岩面，加剧填土层底和泥岩面交界处泥浆带的稀滑程度，为滑坡体的下滑进一步创造条件。

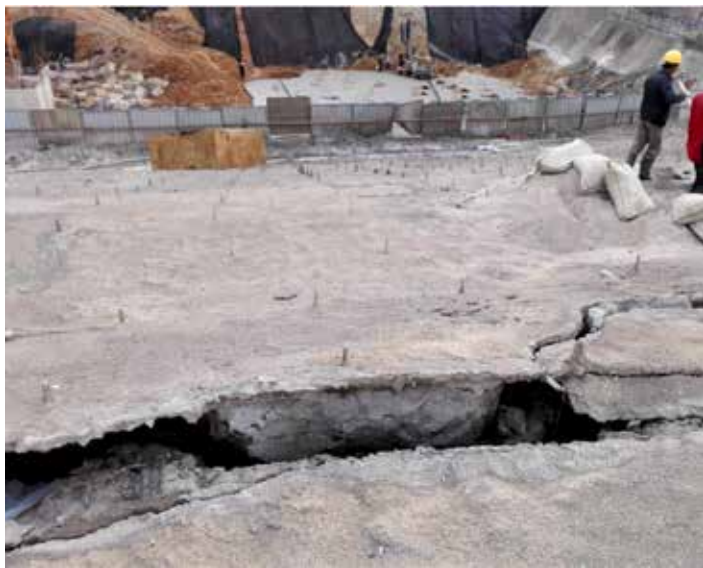
在多次邀请专家分析事故原因、讨论处理方案期间，坡面裂缝不断出现，详见图5所示。变形监测数据持续增大，通过低应变复检桩身混凝土完整性，发现更多新增断桩。

图5 坡面硬化封闭后边坡仍持续塌滑拉裂坡面图
