# 南方地区污水处理厂高效沉淀池的设计与运行效果研究

**[摘要]** 近年来,根据《水污染防治行动计划》要求,广西对大量的已建污水处理设施进行了提标改造,一些新建污水处理厂出水执行《城镇污水处理厂污染物排放标准》(GB 18918—2002)一级标准中的A标准,或甚至更高标准。作为能够高效去除SS和TP的高效沉淀池也被不少污水处理厂采用。通过对广西城乡规划设计院参与的几个项目的高效沉淀池从设计、施工到最终投入使用进行跟踪调研,针对其存在问题进行研究分析,为各位同行今后其他项目的建设提供一些经验。

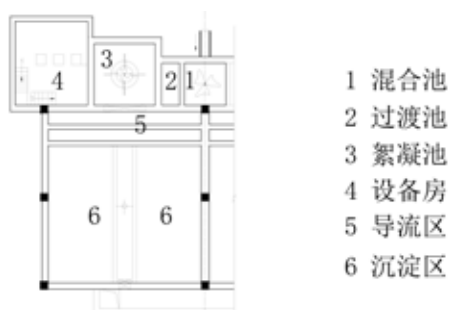
图1 高效沉淀池

高效沉淀池包括混合区、絮凝区、导流区、沉淀区、设备用房区几部分(见图1)。高效沉淀池通过精

确控制污泥循环维持均匀絮凝所需要的较高污泥浓度,利用斜管沉淀出水、定时排泥等一系列手段,确保了较高的处理效率及出水水质的稳定。通过对广西城乡规划设计院参与的几个项目的高效沉淀池从设计、施工、到最终投入使用进行跟踪调研,针对其存在问题进行总结分析,为其他项目提供一些经验。

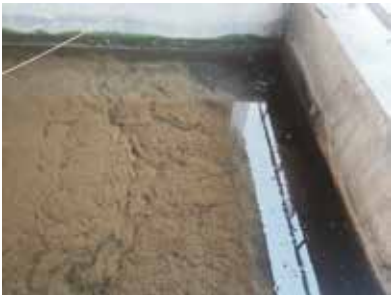
图2 絮凝混合不均现象

(1) 絮凝区靠近一侧边约300mm宽的区域处出现絮凝混合不均的情况(见图2)。主要因为在施工过程中,絮凝池搅拌器安装位置未按设计图纸要求居中设置,造成搅拌器与四周池壁距离不等,其中距离较远的一侧搅拌器效力无法达到,不能形成很好的搅拌效果,长时间运行后,该区域极易出现积泥返泥的现象。

(1) 混合絮凝过程对于出水的沉淀分离效果起到至关重要的作用,混合池、絮凝池池体设计除了要保证合理的混合絮凝时间外,其池体工艺尺寸设计应保证处理水与药剂的充分混合,避免死角出现也是出水水质得到保证的关键。

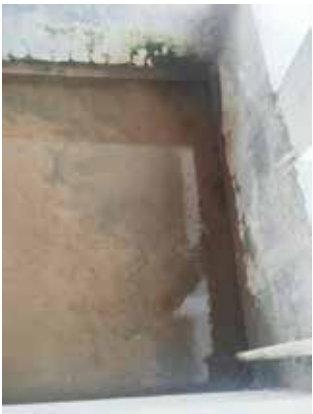
图3 导流区的返泥现象

(2) 混合区与絮凝区间的过渡池、沉淀池前的导流区(以池角为基)均出现不同程度的返泥现象(见图3)。前文提到的过渡池不仅是混合区与絮凝区间水力过渡段,也是将高效沉淀池各处理单元在结构尺寸上实现规整衔接的组成部分。因此,在设计时过度专注于整个池体结构尺寸的完美衔接,疏忽了其水力流动性,造成过渡池内水力条件不佳,在其出口外围出现积泥现象。另外,根据调查,施工方未按设计图对斜管沉淀区周边四个角进行二次浇注倒角,也造成了该区域积泥,又因其为刮泥机的死角,时间长了这些积泥区域即会出现厌氧反应,有返泥现象。针对上面两种情况,提出了在过渡池四周二次加注混凝土倒角、沉淀池按原设计二次浇注混凝土倒角改造。
